**NOTAT**

**TIL:** PORTA RISØR AS(APALVIKA) V/ØIVIND KJÆR

**EMNE:** FORELØPIG VURDERING AV KAIANLEGG

**Foreløpig vurdering av kaianlegg**

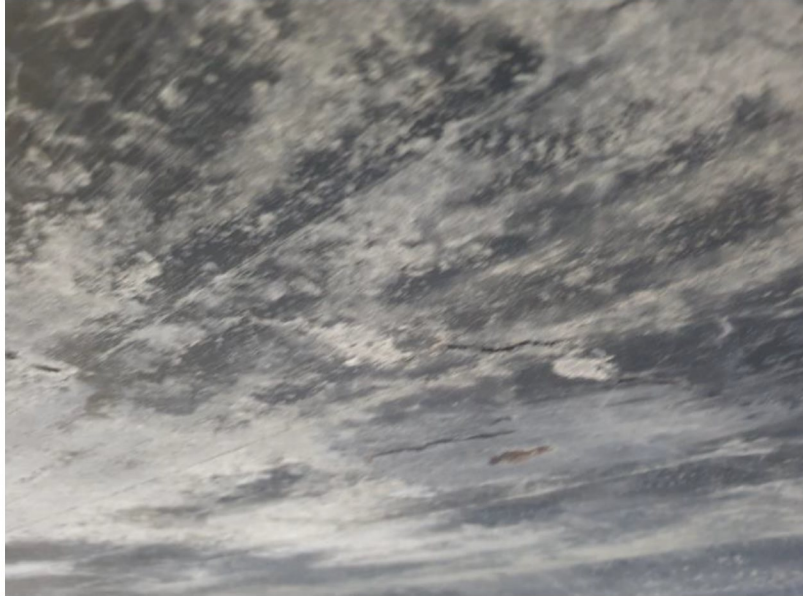
**Bilde 1:**

Bilde 1 viser synlige sprekker i underkant av plate. Man ser tydelige sprekker i overflaten som indikerer at armeringen har korrodert og sprengt ut betongen i overdekningen. En helt vanlig betongskade.

Tilgangen til å se underkanten var begrenset, men det antas at forfatningen er lik under hele kaien. For videre undersøkelser anbefales det å ha båt for å komme bedre til for å se. Tilsynelatende ser det ganske bra ut, men der jeg hadde tilgang banket jeg med en liten berghammer. Det er mye «bom» som indikerer hulrom og korrodert armeringen.

Betongskadene bør utbedres og det finnes flere mulige tiltak.

Det rimeligste vil mest sannsynlig være å gjøre mekanisk forbedring av overflaten. Det gjøres vet at overflaten pigges fritt for løse deler og eksponerer armeringen. Denne sandblåses og epoxybehandles for så å pusses igjen.

En alternativ metode kan være å beskytte for videre korrosjon med katodisk beskyttelse.

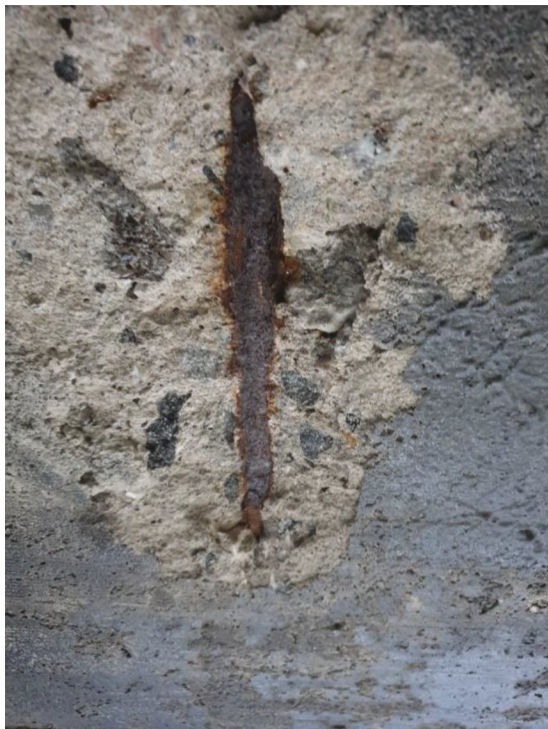
**Bilde 2:**

Tydelige korrosjonsskader i underkant av kaidekket. Overdekningen ble målt til ca 10mm. Tilsvarende dekke i dag ville hatt 50mm overdekning i tilsvarende miljø.

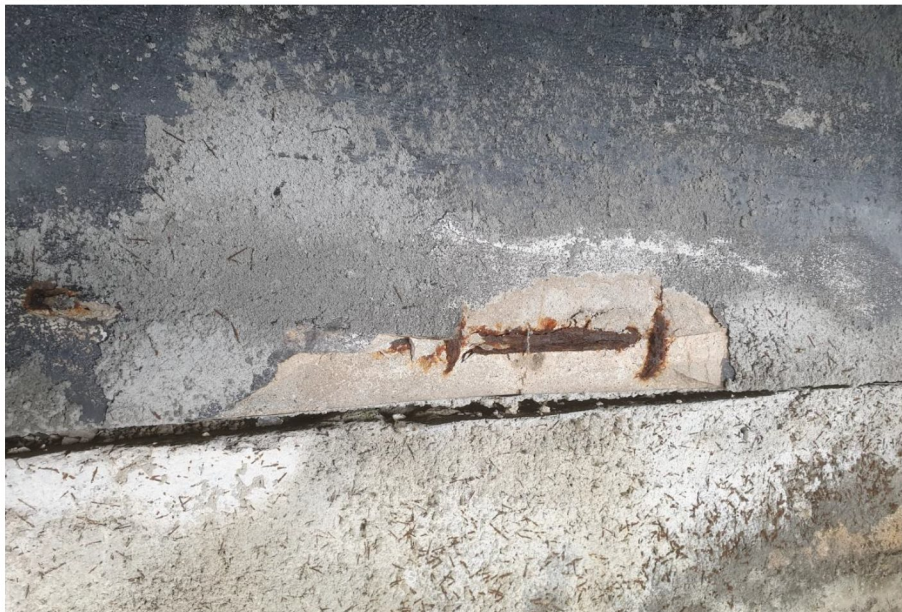
**Bilde 3:**

Korrosjonsskader på landkar. Her er det bjelkearmeringen vi ser, med underkantarmoring og bøyene. Tidligere er det gjort tiltak for å begrense korrosjonen med å sprøyte på fiberarmert puss. Mest sannsynlig er det ikke gjort tiltak på allerede korrodert armering slik at pussen igjen sprekker opp.
