Risør kommune

Tilstandsbeskrivelse vannverk og kloakkrenseanlegg

Dato: 2013-05-30

Oppdragsgiver: Risør kommune
Rapporttittel: Tilstandsbeskrivelse vannverk og kloakkrenseseanlegg
Utgave/dato: - / 2013-05-30
Arkivreferanse: -
Lagringsnavn: Tilstandsbeskrivelse vannverk og kloakkrenseseanlegg
Oppdrag: 531485 – Hovedplan for vann og avløp 2012
Oppdragsbeskrivelse: Utarbeidelse av hovedplan for vann og avløp i Risør.
Oppdragsleder: Johnny Hommefoss
Fag: Vann og miljø
Tema: VA-utredninger og forvaltning
Leveranse: Analyse

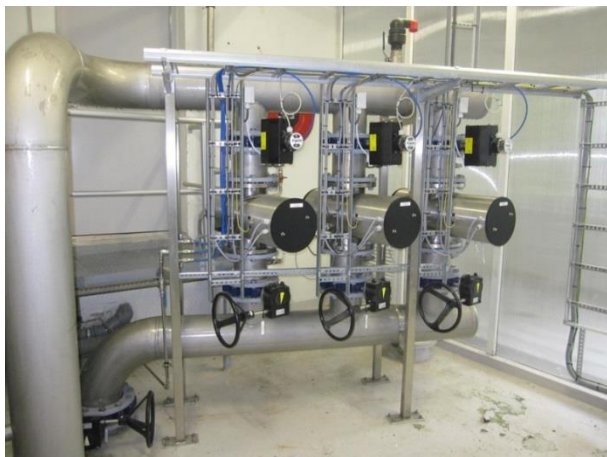
Figur 1 UV-installasjonen på Bossvika VBA

Det har vært noen problemer med UV-aggregatene:

- Det har vært problemer med å holde kvartsglassene rene. Dette kan delvis skyldes at ujevne kvartsglass gir redusert renseeffekt på viskerne.

En er ikke helt fornøyd med servicen og oppfølgingen fra UV-leverandøren. I et tilfelle medførte en service at det ble mer problemer enn det var før servicen. I en periode var det

UV-aggregatene på Bossvik VBA har ikke UPS (Uninterruptible Power Supply). Ved strømbrudd må derfor UV-aggregatene restarteres og dette tar 5-6 minutter. I de senere årene har installasjon av UPS på UV-aggregater blitt mer vanlig en i 2008. UPS dimensjoneres ofte for minst 5 minutter slik at det er tid til å starte opp reservekraftaggregatet uten at UV-aggregatene påvirkes.

Kostnad for en UPS installasjon på Bossvik VBA estimeres til mellom 120.000,- og 160.000,-. Batteriene i UPSene har en levetid på ca. 10 år.

Slik vi vurderer det er en ettermontering av UPS på Bossvik VBA ikke en kritisk oppdatering, men det kan være et aktuelt tiltak for å øke opptiden på UV-aggregatene.

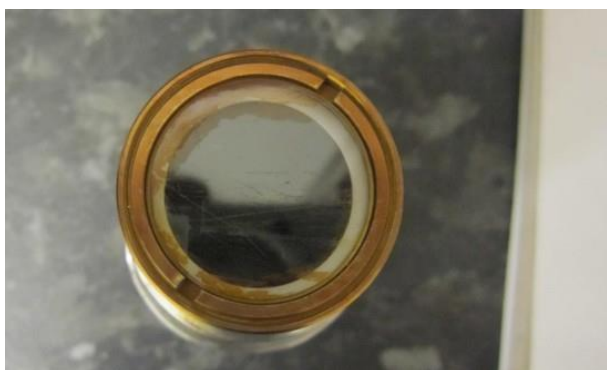
- To sensorlommer for UV-intensitetsmålerne har blitt skiftet på grunn av lekkasjer. Det er også observert riper på glassene i sensorlommene på grunn av viskerne. UV-aggregatene er dimensjonert for 10 bar, men trykket er bare ca 6 bar. Høyt trykk er derfor ikke årsaken til lekkasjene. Lekkasjer i sensorlommene er dessverre et generelt problem på UV-aggregater godkjent etter den nye normen med 40 mJ/cm^2 biosimetriske dose. På grunn av kravene i DVGW/Ø-norm sertifiseringen er det så vidt vi vet bare to typer sensorlommer på markedet slik at de samme sensorlommene brukes av alle de aktuelle UV-aggregat produsentene. Den typen sensorlomme som er brukt på UV-aggregatene på Bossvik VBA baserer seg på at en tynn teflonpakning skal tette mellom glasset og huset på sensorlommen. Temperaturvariasjoner og aldring (Teflonen tåler ikke UV-lys over tid) medfører at det begynner å lekke. Det finnes også en annen type der glasset er limt fast. Disse har garanti på at de skal være tette i minst 3 år. Neste gang det må kjøpes inn UV-sensorer bør det skiftes til denne typen i stedet.

Figur 2 Detalj Ripet og spor av lekkasje på sensorlomme

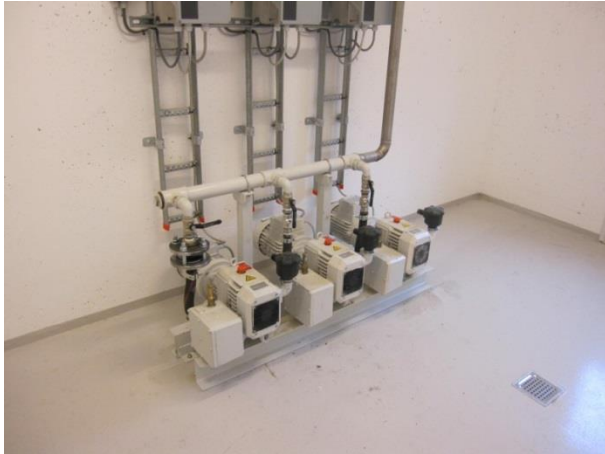
Det er tre blåsemaskiner som forsyner luft til mammutpumpene i de kontinuerligspylende sandfiltrene. Det har vært problemer med at tilbakeslagsventilene henger seg opp. En av tilbakeslagsventilene har derfor blitt skiftet ut med en mer solid utgave. At det kontinuerlig blir tilført luft til de kontinuerligspylende sandfiltrene er kritisk da de ellers vil gå tett. De to resterende tilbakeslagsventilene bør derfor også oppgraderes.

Figur 3 Blåsemaskiner

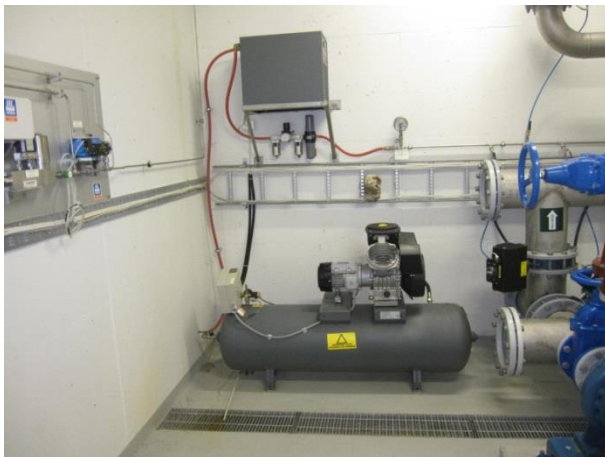
Kompressoren er fra 1995 og er en Atlas Copco LE 40-10-250 stempelkompressor. Det er kjøletørke og filter for etterbehandling av luften. Kompressoren er en kritisk komponent som forsyner trykkluft til ventilene på marmorfiltrene, og på UV-aggregatene. Reservekompressoren på Randvik RA kan brukes på Bossvik VBA i en krisesituasjon.

Figur 4 Kompressor og kjøletørke

Kompressoren er snart 20 år gammel. Den gir også mer støy og bruker mer energi enn mer moderne kompressorer. Det foreslås derfor at en installerer en ny skruekompressor i et støydempet kabinett. Den gamle kompressoren kan beholdes som en reservekompressor for den nye.

Budsjettpris for en skruekompressor for ca. 300 l/min med 200 l tank, integrert kjøletørker og partikkelfilter er ca. 40-50.000,- Dette er en del dyrere en for en stempelkompressor med samme kapasitet, men gir driftsøkonomiske og miljømessige fordeler med hensyn på

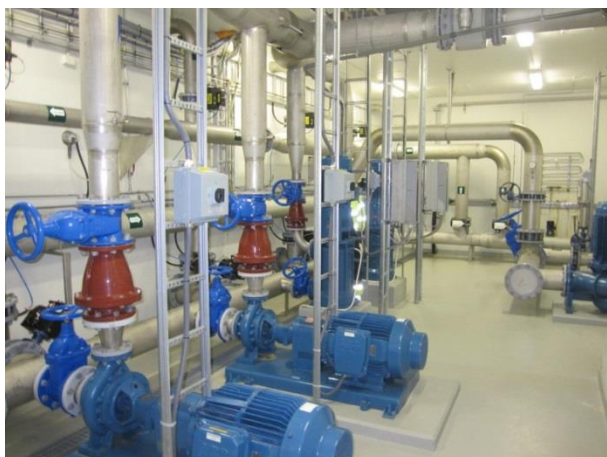
Rentvannspumpene er fra 1995. De er to små pumper og to store pumper. I normalsituasjonen har en god drifts sikkerhet og pumper i reserve, men i dimensjonerende situasjon er en avhengig av at begge de store pumpene fungerer.

Figur 5 Rentvannspumper

Pumpene fungerer i dag bra, men på grunn av driftstid og alder må en regne med at det vil bli behov for vedlikehold, og eventuelt også utskifting av dem i fremtiden. Slitasje og korrosjon vil medføre at pumpenes virkningsgrad blir redusert. En utskifting av løpehjulene på de pumpene som går mest vil derfor kunne gi reduserte energikostnader og økt kapasitet.

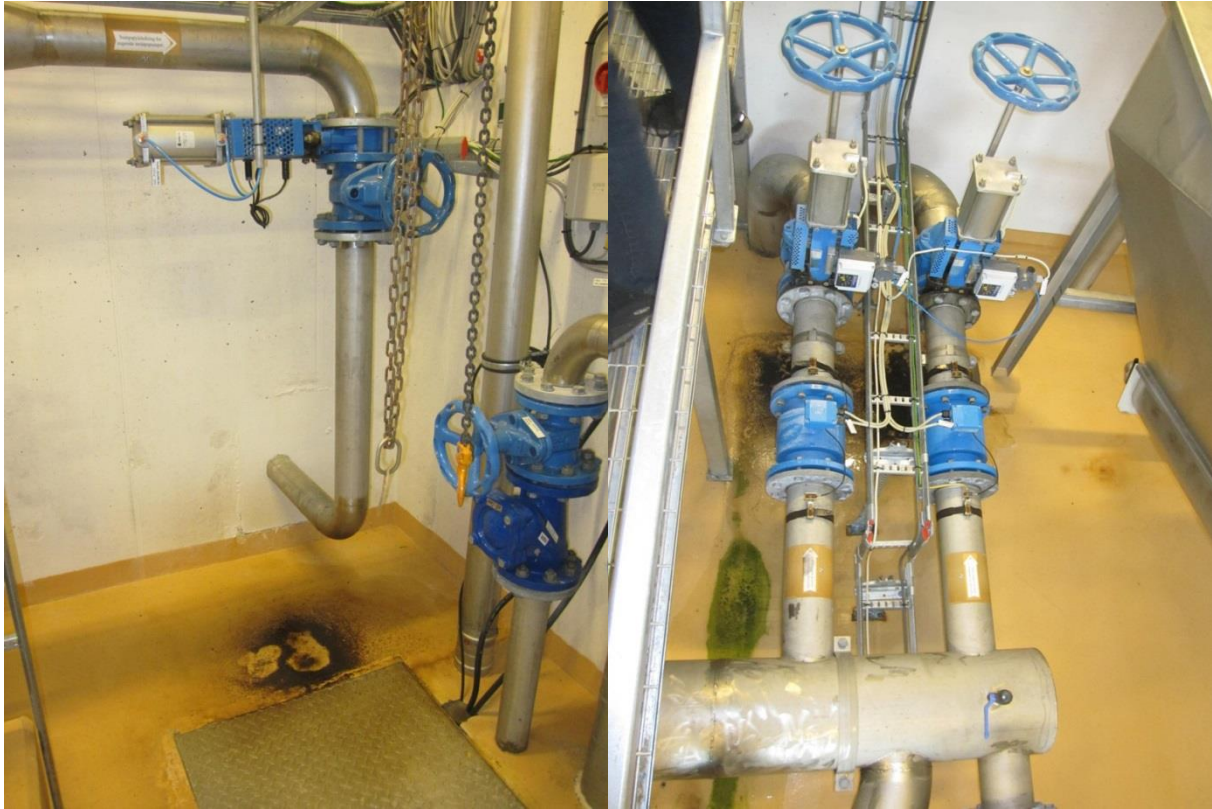
Det ble observert lekkasjer og sprut fra flere pneumatisk aktiverte Orbinox skyvespjeldventiler. Så vidt vi kunne se var de manuelt aktiverte skyvespjeldventilene, som blir betjent mye sjeldnere, tette. Ventilene har pakkbokser som må etterstrammes periodisk (typisk etter 6 til 12 måneder) for at ventilene skal være tette. At så mange ventiler lekker tyder på at det ikke er driftsrutiner for å vedlikeholde dem, eller at rutineene ikke blir fulgt. Ut i fra tilstanden på boltene på ventilene ser det ut til at de ikke har blitt rørt på flere år. Lekkasje medfører søl på gulv og vegger som ikke var blitt vasket vekk. I tillegg til at dette ikke ser pent ut er det også et HMS-problem (sklifare, og smittefare).

Figur 6 Eksempler på lekkasje fra ventiler

Det må utføres en service på samtlige ventiler av denne typen for å etterstramme pakkboksene og eventuelt også skifte slitte tetninger. Kontroll av tetthet og etterstramming av pakkboksene må legges inn i driftsrutineene.

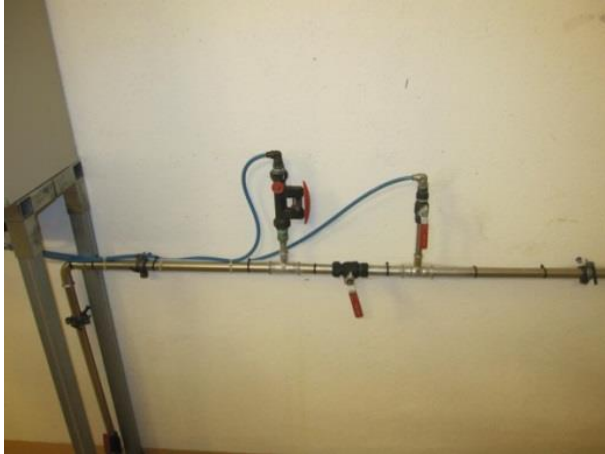
Det har blitt brukt messing ventiler på røranlegget for trykkluft og for rentvann. Disse har blitt misfarget på grunn av H₂S korrosjon. Foreløpig er dette bare et visuelt problem. Ved en eventuell fremtidig utskifting av ventilene bør det brukes ventiler i syrefast stål.

Figur 7 H₂S korrosjon på messing ventiler

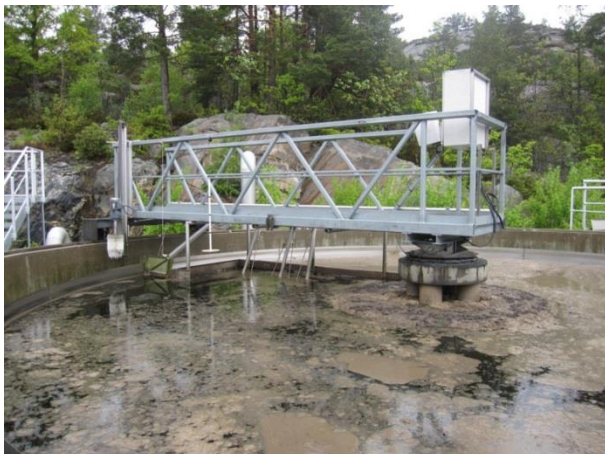
Slamskraperne står utendørs. Skapene driftes med et hjul på kanten rundt bassenget. Feil i støpingen av betongen medførte at varmekablene ikke klarte å holde toppen av veggene isfrie. Det har derfor blitt ettermontert en stålskinne med integrert varmekabel. Denne har fungert bra.

Figur 8 Slamskraper i sedimenteringsbasseng

Det er automatisk dosering av fett til lageret i toppen av slamskraperen. Denne gir i hvert fall ikke for lite fett! Det bør undersøkes om en kan stille ned doseringen.

Lageret i bunnen av slamskrapen og bladene på slamskrapen er slitedeler. Dersom det ikke allerede har blitt utført en tømning av slambassenget slik at disse kan inspiseres og eventuelt skiftes, så bør dette utføres snart.

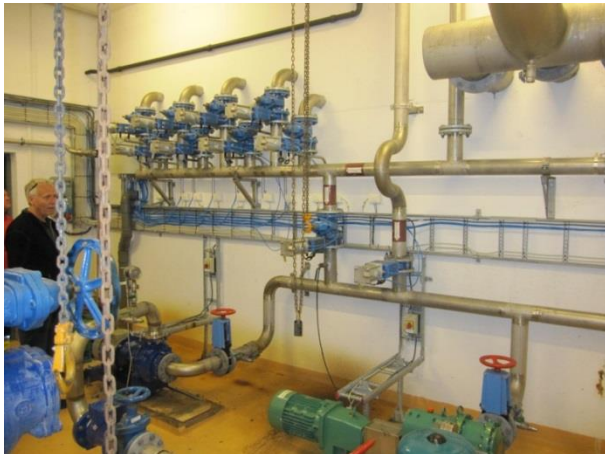
Det var mye problemer med slampumpene da anlegget ble tatt i bruk. Pumpene var lobepumper, og det viste seg at de ga mye vibrasjon. En av disse har nå blitt erstattet med en Hidrostal sentrifugalpumpe som har vist seg å fungere bra.

Figur 9 Slampumper (Ny Pumpe til venstre)

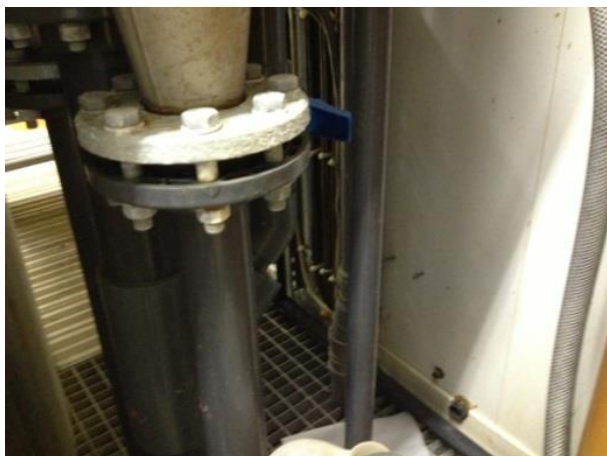
Figur 12 Detalj av løsfrens med korrosjonsskade

Det ble brukt belagte lettmetall løsfrens da anlegget ble bygget. Noen av disse har blitt utsatt for korrosjon. Dette anses ikke å være et problem på kort sikt.

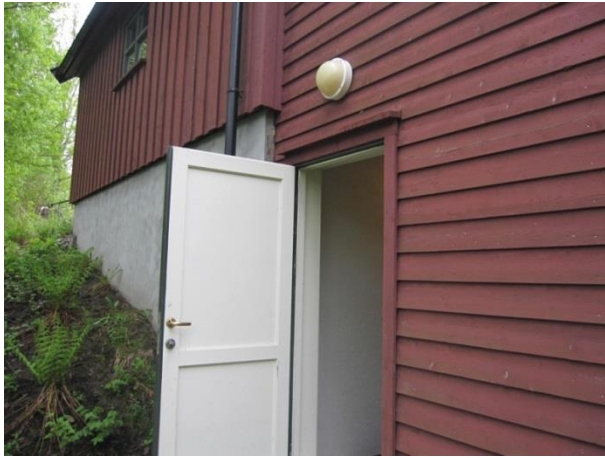
Maling på utvendig panel og på vinduer er blass og delvis mosegrodd. Bygget bør rengjøres utvendig og males.

Figur 13 Detalj av tilstanden på panelet

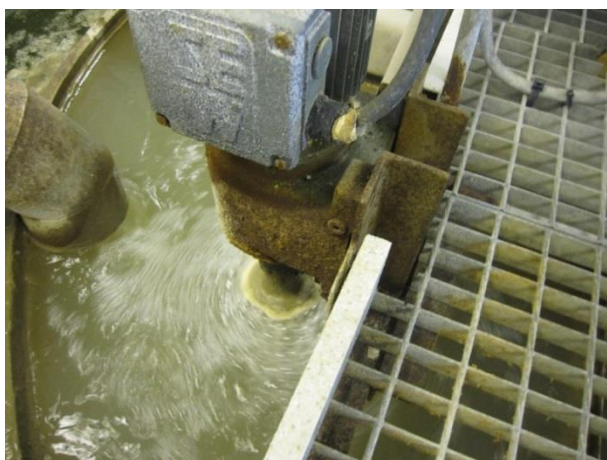
Figur 15 Korrosjon på flokkuleringsomrører

Det er korrosjon på gir og motor på den ene flokkuleringsomrøreren. Det er også rust på noen av kabelgatene.

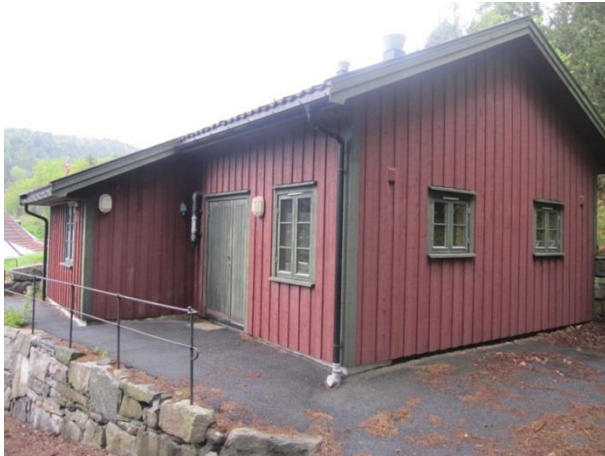
Maling på utvendig panel og på vinduer er blass. Bygget bør derfor males.

Figur 16 Søndeled RA Eksteriør

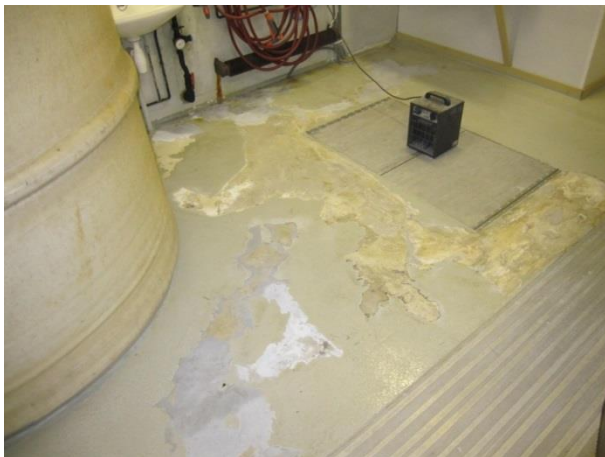
Figur 17 Skader på epoksybelegg

Epoksybelegget på dekket i maskinrommet har delvis løsnet. Dette bør utbedres.

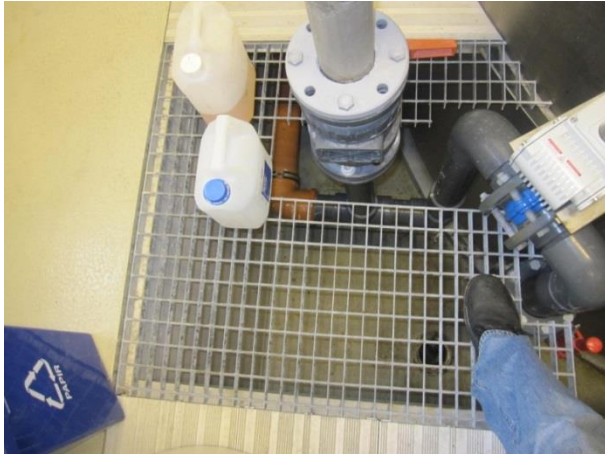
Figur 18 Rist ved trapp opp til repos

Risten ved rørene ut av sedimenteringstanken er svak og gir mye nedbøyning når den blir tråkket på. Risten ligger i gangarealet frem til trappen opp til reposet på tanken for flokkulering og omrøring. Risten bør forsterkes slik at den blir trygg å gå på.

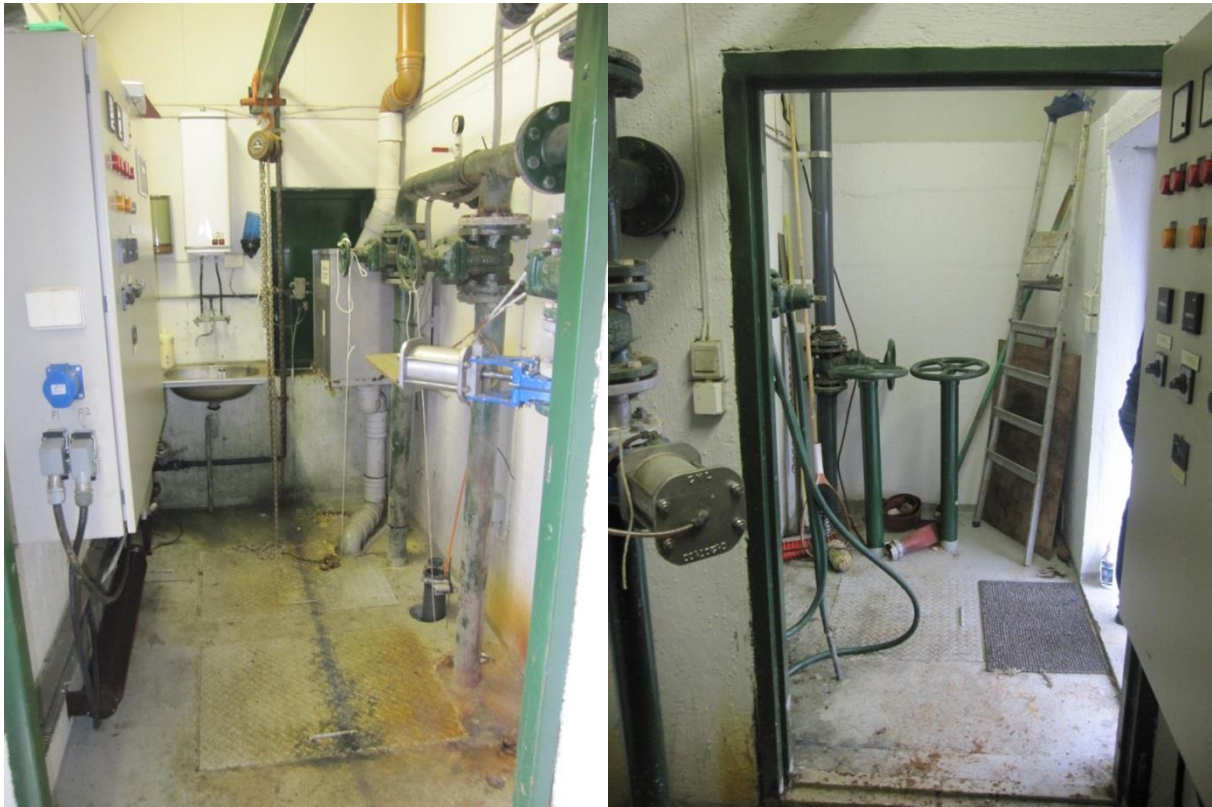
Denne pumpestasjonen er tatt med i tilstandsvurderingen på grunn av at driften anser den som den mest krevende. Hovedproblemet er lukt internt i stasjonen. Når lukten er som verst kan en ikke bevege seg inn anlegget. Da befaringen ble utført var det lite lukt på anlegget.

Bygget er trangt og det er lite plass for vedlikehold av pumper og annet utstyr.

Figur 20 Interiør Sagjordet PS

Det er en luktfjerner på luften fra sumpen. Se Figur 20 bilde 1. Figur 1 Luktfjerner er en enkel utgave med et filter som skal skiftes årlig. Gjennomføringen i dekket for røret til luktfjernereren er ikke tett, og det er flere andre utette rørgjennomføringer. Mulige tiltak for å løse eller redusere luktproblemene er å tette gjennomføringene i dekket, utbedre ventilasjonen og installere en mer effektiv luktfjerner.

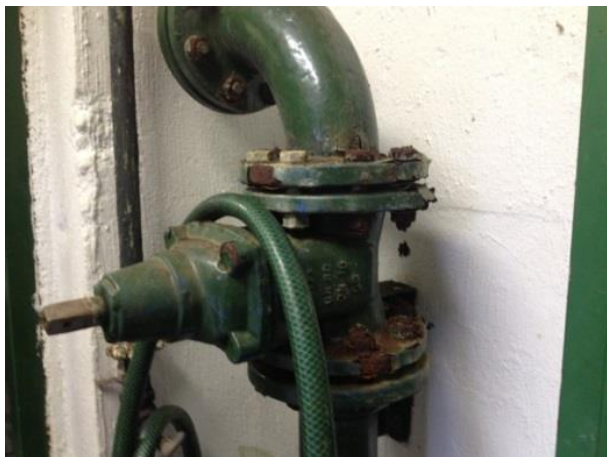
De eldste delene av røranlegget for kloakk er utført i støpejern. Noen nye deler er utført i PVC. Epoksybelegget på støpejernet har begynt å flasse av slik at det har blitt rust. Tilstand inne i rørene er ukjent, men det antas at den er verre en på utsiden. Noen av boltene på flensene er fullstendig fastrustet. Dersom en skal oppgradere andre deler av anlegget, så bør hele røranlegget skiftes samtidig.

Figur 21 Detalj av korrosjon på rør og bolter

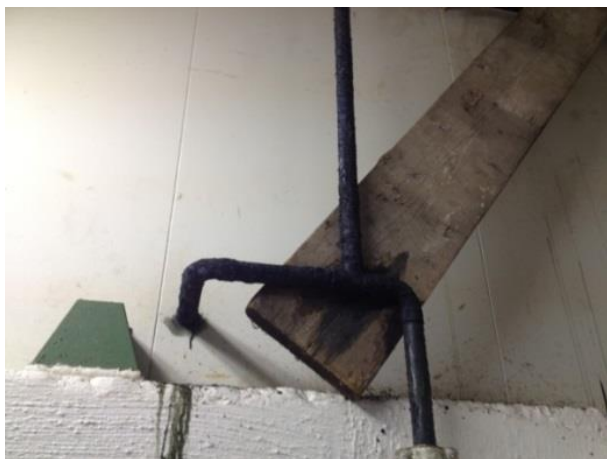
Det er betydelig H₂S korrosjon på kobberørene for vann og på VVS-anlegget. Dette bør erstattes med rør og ventiler i rustfritt stål før det oppstår en lekkasje.

Figur 22 Detalj H₂S korrosjon på vannrør i kobber
